部分产品的改善事例报告及成果展示

某线改善事例报告

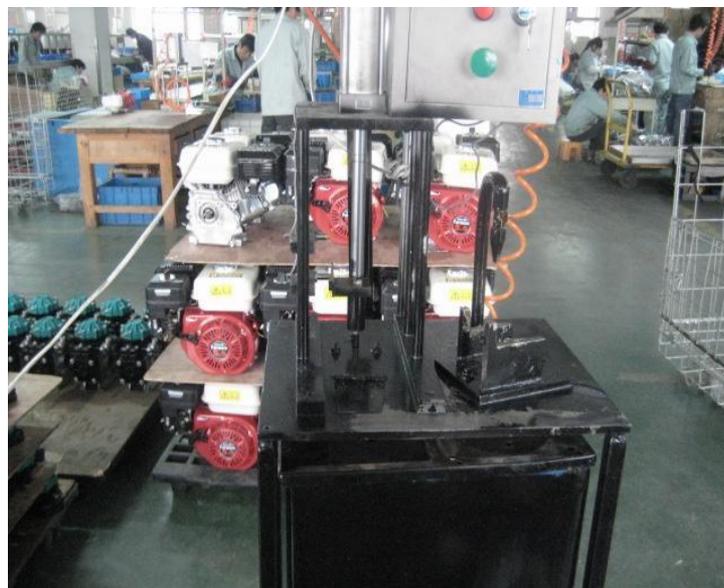
改善前

改善后

说明：按上图设置加油机后，可以实现自动加油，实现省人化；同时能保证箱体内油量一致性，满足产品品质要求。

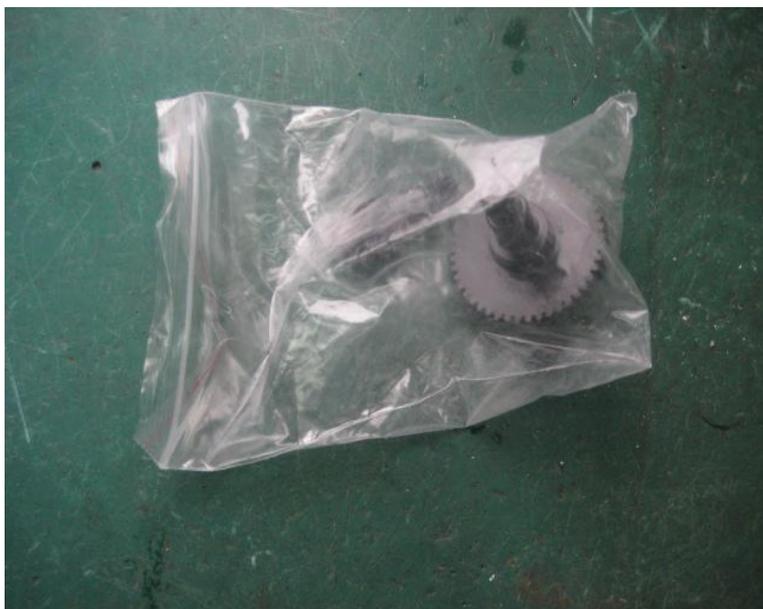
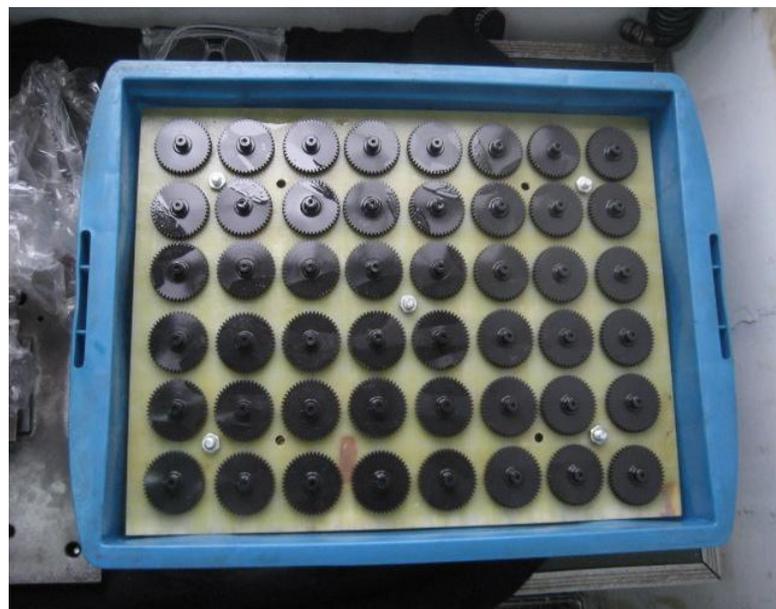
改善前

改善后

说明：按上图设置标准周转箱后，能够避免齿轮的磕碰现象（现由搬运过程引起的磕碰现象已消除），并实现定量管理及成套供应，简化仓储管理。

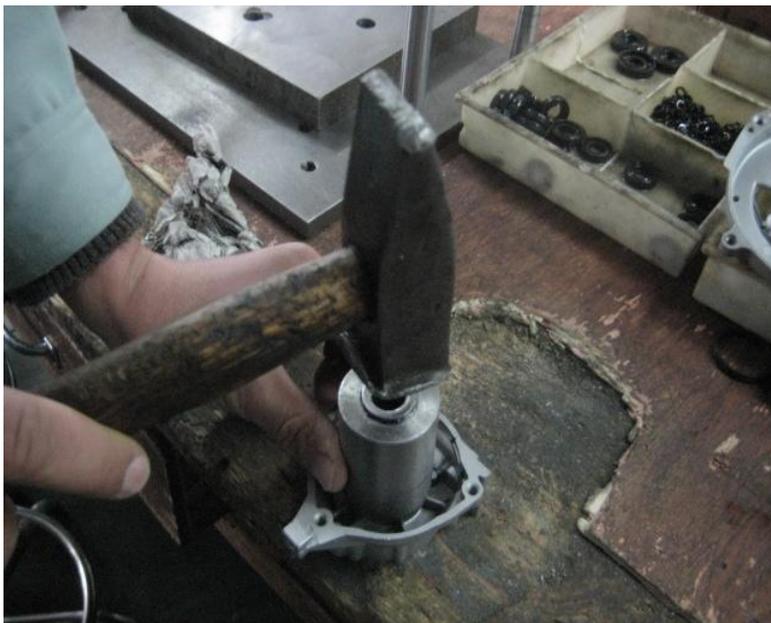
改善前

改善后

说明：原汽油机轴承油封用榔头敲入，作业强度大且易损伤油封，如上图设置压机后可避免上述不良发生并提高作业速度。

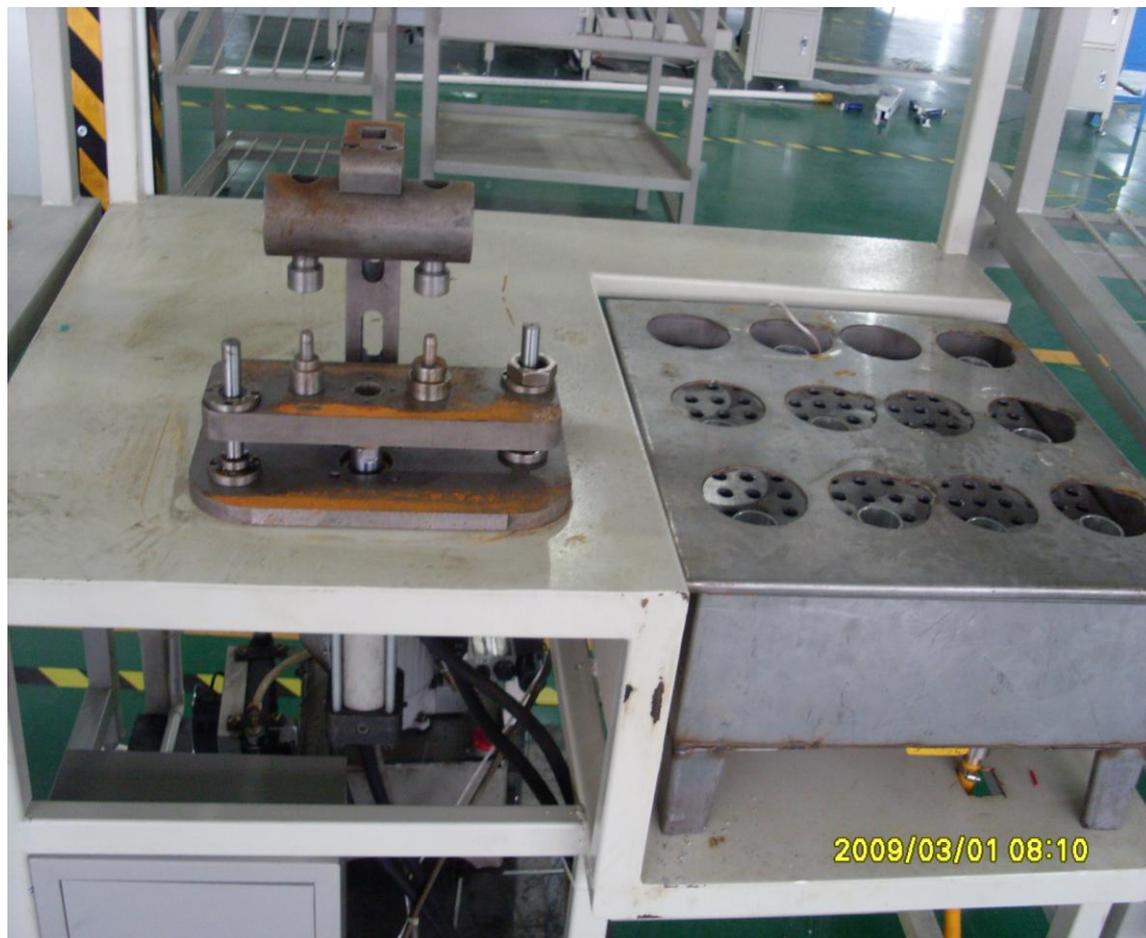
新设加热压装后，可以实现使批量加热烘箱用如上图装置实现，满足线流畅化要求。

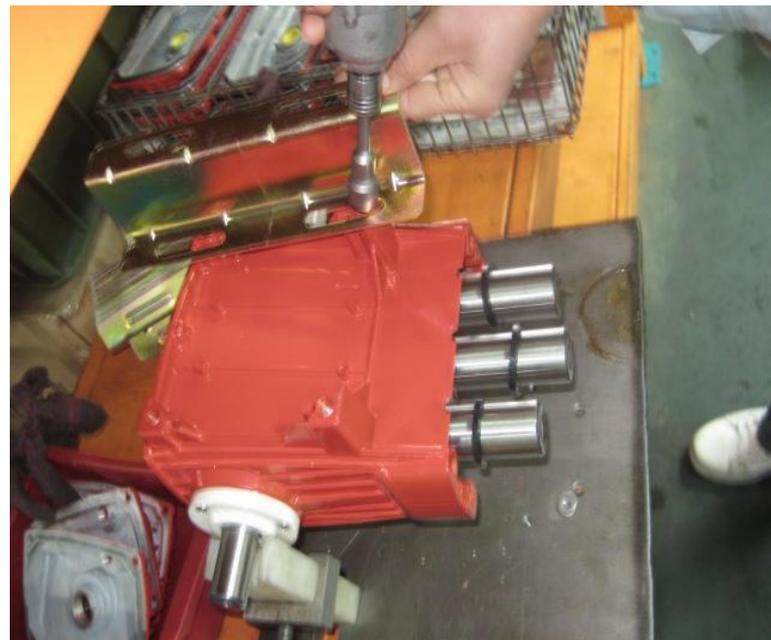
改善前

改善后

说明：设置工装前为单手扶紧作业，如上图设置工装后可实现双手作业，提高作业效率。
